# **RAPPORT D'INSPECTION DIAGNOSTIC**

**PROPRIÉTÉ SISE AU**  
8, Lakeside  
Pointe-Claire, (Québec)

Dossier : 2183-2026-06-10

## **Louise Coutu, architecte**

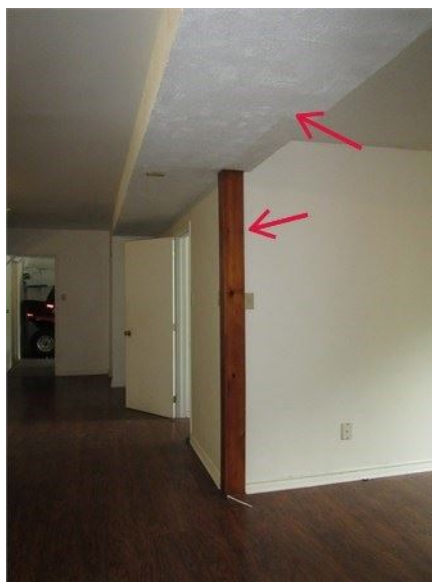
Nous n'avons observé aucune déficience visible au jour de l'inspection. En cas d'apparition de fissures importantes au niveau des revêtements de finition, consultez un spécialiste en structure pour une analyse plus complète.

Poutre et poteau probables sous les revêtements de finition au rez-de-jardin

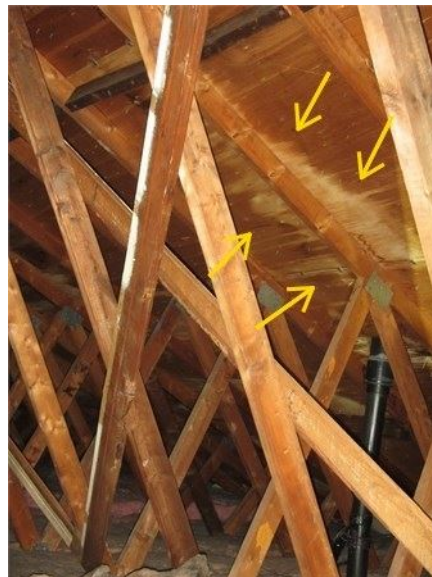
Nous avons remarqué la présence d'anciennes traces d'infiltrations d'eau sur la pente arrière du toit. Surveiller la situation dans le temps par prudence.

Traces anciennes à surveiller sur la pente arrière

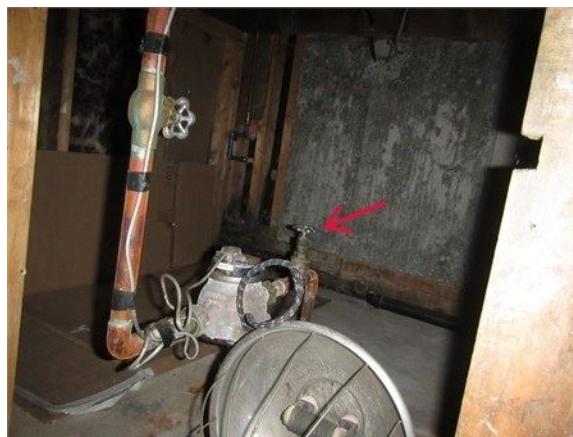
Nous n'avons aucun commentaire particulier à formuler suite à l'inspection. Le robinet d'arrêt d'eau se trouve sous l'escalier du rez-de-jardin et est accessible par le côté dans l'escalier vers la chambre froide.

Le robinet d'arrêt d'eau principal

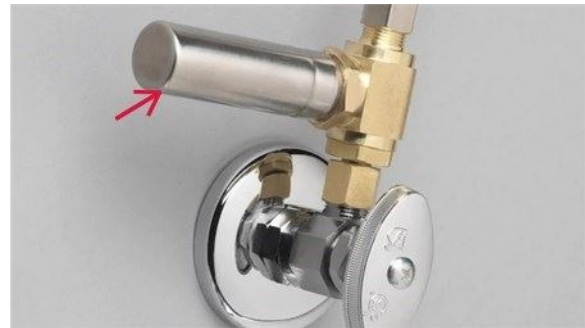
Exemple d'anti-bélier sur une conduite d'eau

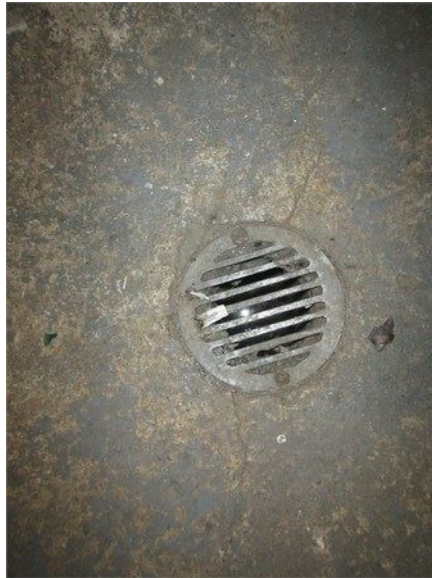
Le drain de plancher au sous-sol

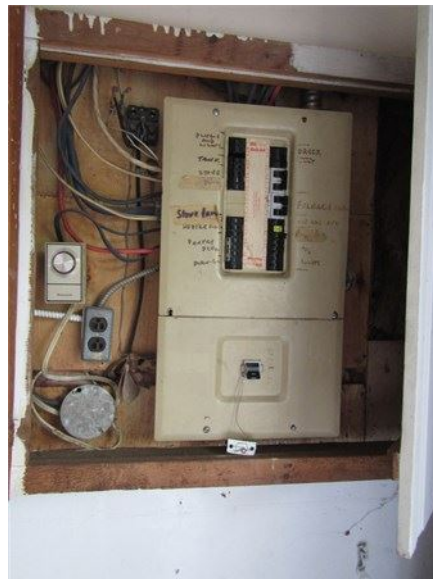
Nous n'avons aucun commentaire particulier à formuler suite à l'inspection. Noter que nous n'enlevons pas le couvercle du panneau de distribution électrique car nous n'en avons pas l'autorité.

Le panneau de distribution électrique sur le mur droit du garage

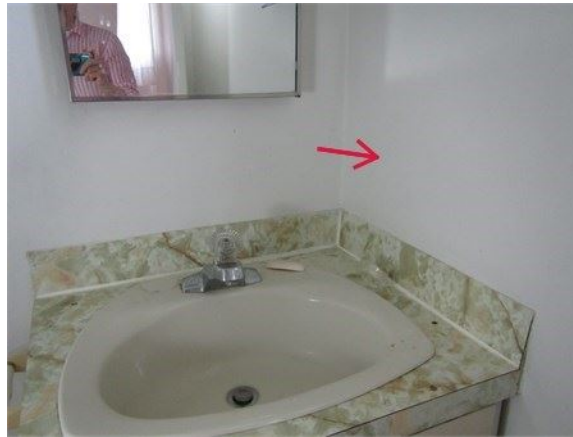
Nous avons remarqué qu'il n'y avait pas de prises de courant dans la salle de bains des maîtres (il faut une prise de type DDFT dans chaque salle de bain à moins d'1 mètre du lavabo). Prévoyez en installer une pour éviter l'usage d'extension dangereuse dans une salle de bains.

Pas de prise dans la salle de bains des maîtres

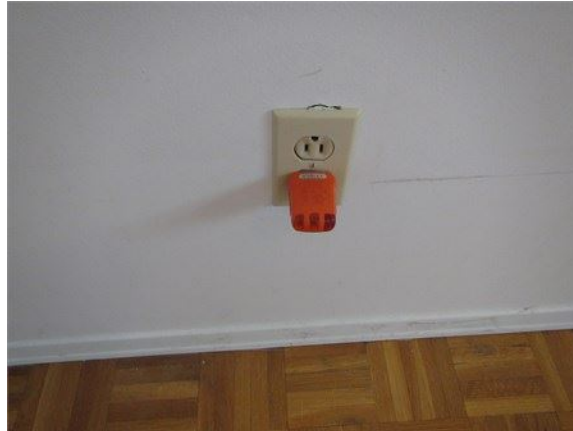
Nous avons remarqué qu'au moins une prise de courant ne fonctionnait pas. Les prises de courant doivent être opérationnelles. Faites vérifier la prise par un électricien compétent pour vous assurer que l'installation est sécuritaire.

Prise défectueuse dans une des chambres avant

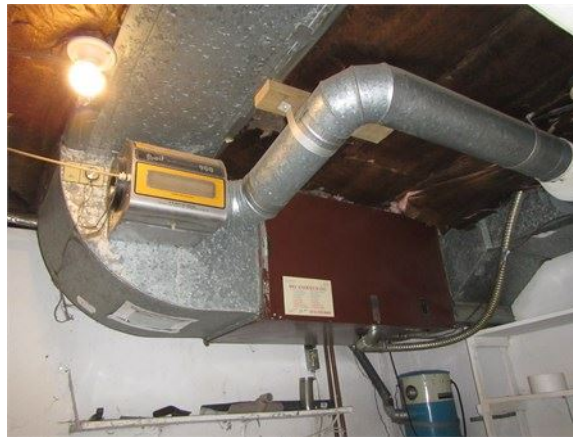
Nous n'avons aucun commentaire particulier à formuler suite à l'inspection. Faites vérifier et équilibrer le système annuellement pour un rendement adéquat. Nous ne l'avons pas testé.

Le système de chauffage au plafond de la pièce à l'arrière du garage

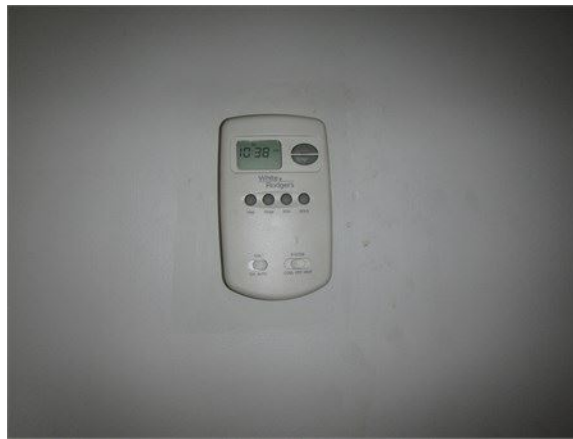
Le thermostat central au rez-de-chaussée

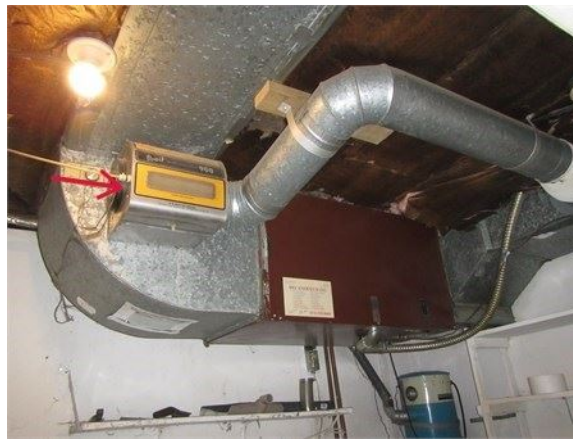
Nous avons noté la présence d'un humidificateur rotatif sur le réseau de distribution d'air. Ces appareils sont réputés pour faire fréquemment défaut. Les spécialistes en entretien de système de chauffage et ventilation recommandent de ne pas utiliser ce type d'humidificateur intégré. Ces appareils ont le défaut de favoriser la corrosion et le développement de moisissure à l'intérieur des conduits de distribution. Les moisissures représentent un risque important pour la santé des occupants en dégageant des spores allergènes dans l'air. Il est préférable de se servir d'humidificateur de pièce au besoin. Seuls les humidificateurs par atomisation et les génératrices de vapeur peuvent être installés pour humidifier l'air des conduits en toute sécurité. Ces appareils sont cependant dispendieux.

L'humidificateur rotatif sur le système de chauffage

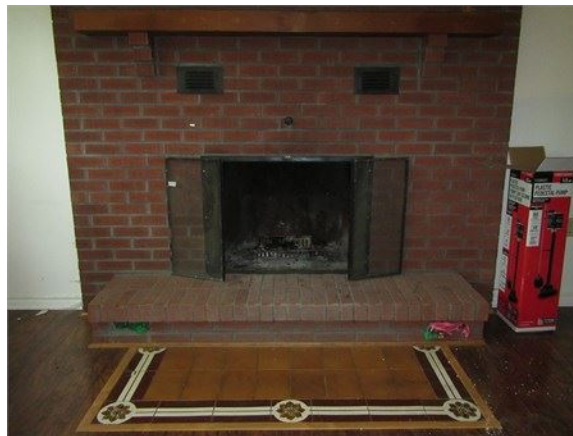
Le foyer au bois au rez-de-jardin

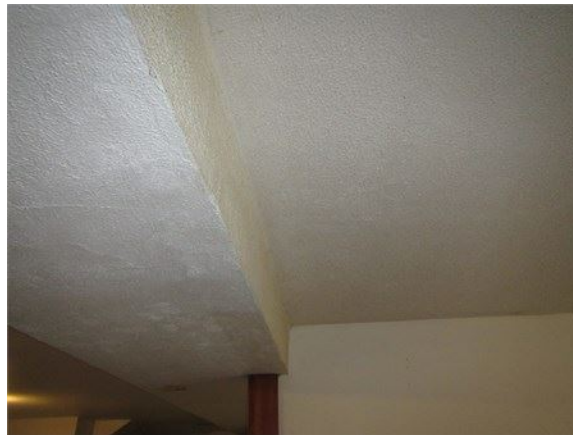
Nous avons remarqué que certaines surfaces intérieures étaient couvertes d'un stuc décoratif. Les stucs des années 60, 70, et ce jusqu'au milieu des années 80, peuvent contenir de l'amiante. L'amiante présente dans les matériaux intérieurs sont néfastes pour la santé. Vous pouvez procéder à un échantillonnage et faire expertiser le stuc pour savoir s'il contient de l'amiante et si oui, déterminer des mesures à prendre pour l'enlever. Prévoyez le coût de ces travaux.

Stuc au plafond du rez-de-jardin

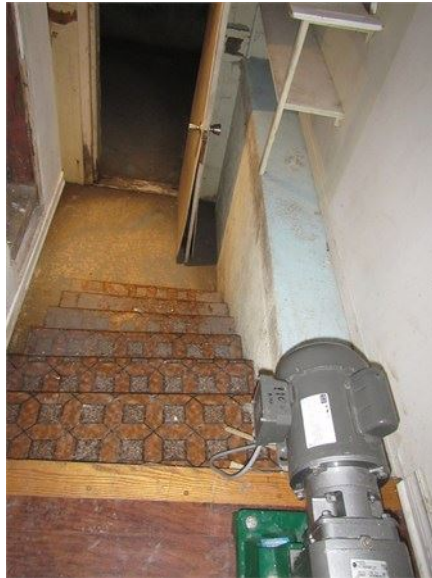
Nous avons noté qu'il n'y avait pas de main courante dans l'escalier qui mène à la chambre froide. Cette situation représente un risque pour la sécurité des occupants même si l'escalier se trouve dans un espace non fini. La main courante se fixe au mur au moyen de consoles avec au moins deux vis pénétrant au minimum de 1 1/4 po. dans l'ossature murale. Les consoles doivent être espacées d'au plus 4 pi. et la première doit se situer à au plus 1 pi. des extrémités de la main courante. Cette dernière doit se trouver à entre 32 et 38 po. au-dessus du nez des marches, à 2 po. du mur au moins et être construite de manière que rien ne vienne interrompre la continuité du haut au bas de chaque volée d'escalier. Installer une main courante dans l'escalier.

Installer une main courante dans l'escalier menant à la chambre froide

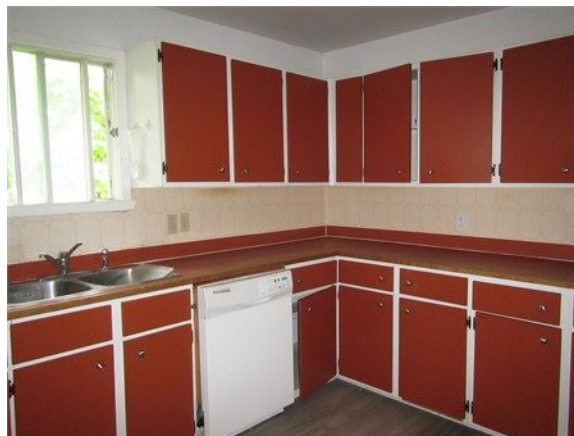
Les armoires de cuisine sont probablement d'origine. Elles sont quand même en bon état. Leur remplacement n'est qu'une question de choix personnel.

Les armoires de cuisine d'origine

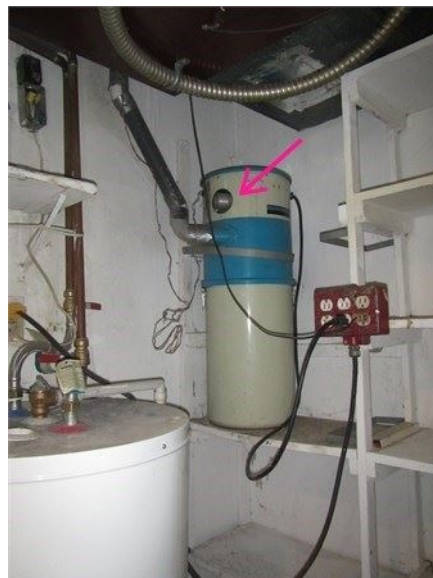
L'aspirateur central rejette son air à l'intérieur de la salle de la fournaise, ce qui n'est pas souhaitable

Afin d'améliorer la qualité de l'air et éliminer le plus possible la quantité de poussière en suspension dans l'air, un aspirateur central doit impérativement rejeter son air à l'extérieur. S'assurer que l'air est rejeté directement à l'extérieur par un conduit scellé.

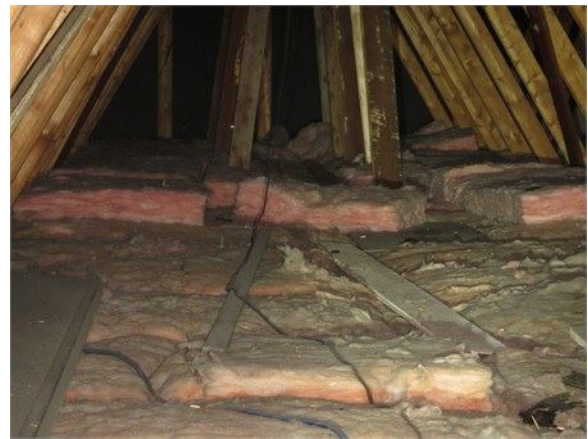
Par endroits, de l'isolant a été ajouté

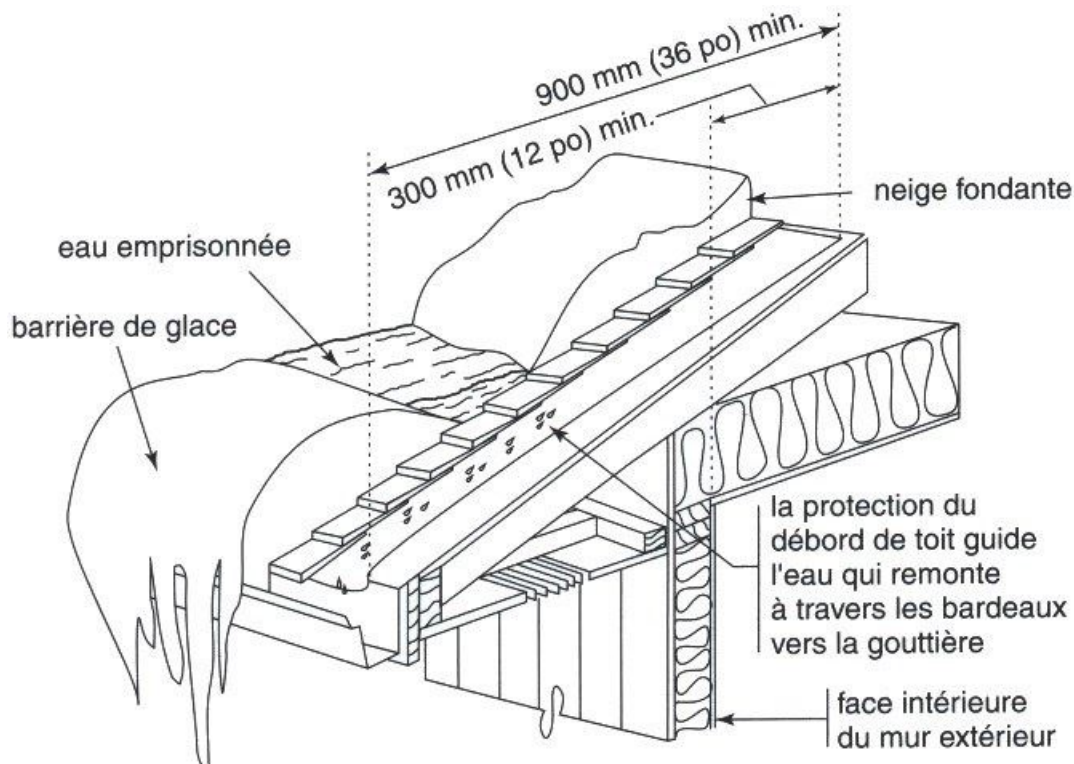
*S'il y a accumulation de glace au bas des pentes du toit en hiver, l'eau retenue derrière la digue de glace est un risque potentiel d'infiltration d'eau au travers des bardeaux d'asphalte du toit. Nous vous recommandons de dégager la glace. Il est possible qu'une ventilation insuffisante (comme le blocage des soffites par la présence d'isolant collé au platelage du toit) soit la cause de la formation de glace au bas des pentes du toit.*

Dessin montrant la formation d'une digue de glace qui retient l'eau emprisonnée qui peut s'infiltrer dans la toiture

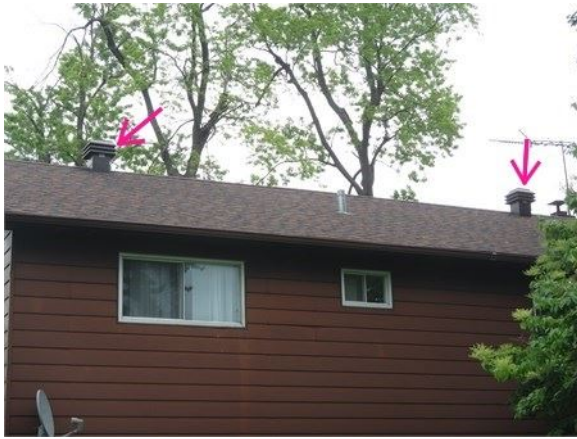
Les deux aérateurs de type "Maximum" sur la pente arrière du toit

Afin de maximiser la ventilation de l'entretoit, les fabricants de ventilateurs surélevés recommandent d'obturer toutes les autres ouvertures de sortie d'air. Nous recommandons donc de sceller les grilles latérales situées dans les pignons afin de forcer l'air à pénétrer par les soffites. Si des glaçons se forment sur les débords de toit, il faudra vérifier l'ensemble des débords de toit pour s'assurer que des déflecteurs sont présents partout. Au besoin, consulter un spécialiste.

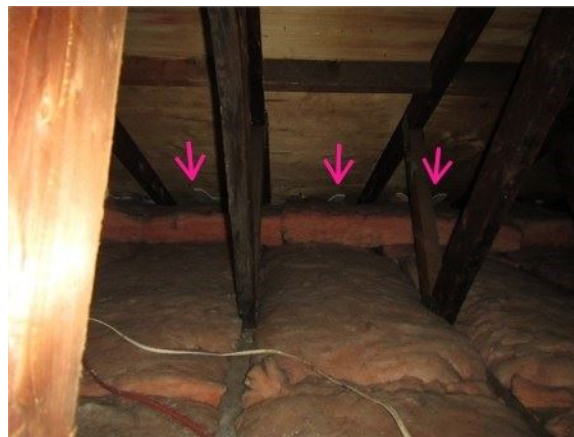
Des déflecteurs ont été installés sur les rives au bas des pentes du toit

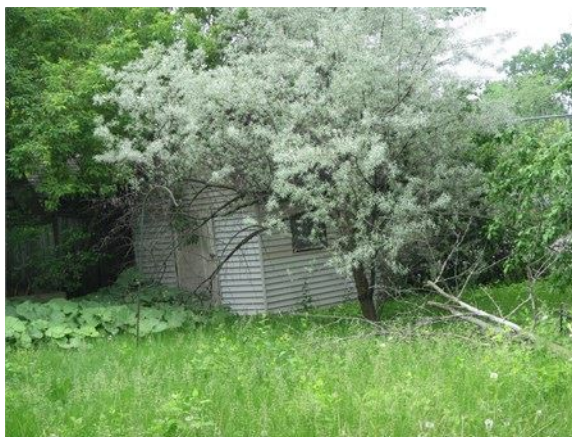
Le cabanon situé sur la propriété n'a pas été inspecté et ne fait pas partie de notre mandat.

Le cabanon sur la propriété n'a pas été inspecté
