25 juin 2026

## **RAPPORT D'ARCHITECTE**

**PROJET : Rédiger un rapport décrivant l'état actuel de la maison unifamiliale  
située au 429 Avenue Saint-Louis à Pointe-Claire, Québec**

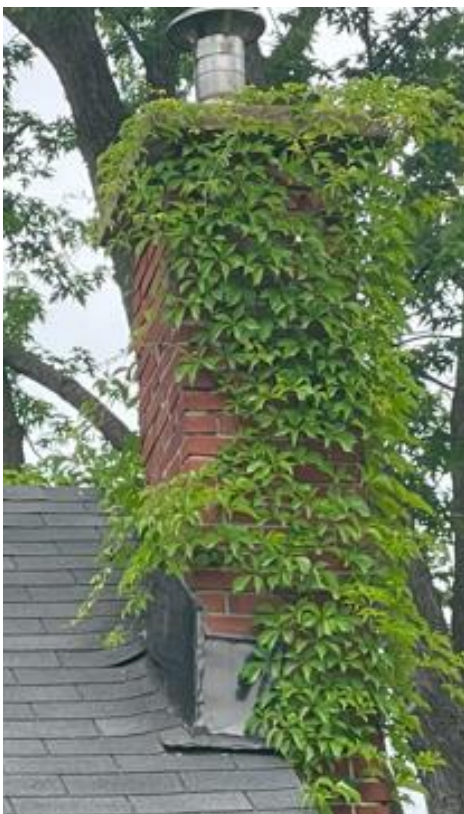
**Bardeaux cassés**

***La toiture semble être original. Remplacer la toiture en bardeaux d'asphalte et profiter en même temps de vérifier la condition du contreplaqué et membranes en dessous et les remplacer au besoin.  
Installer un système de gouttières et descentes en acier galvanisé afin de contrôler l'évacuation des eaux de pluies et fonte de neige loin des façades.***

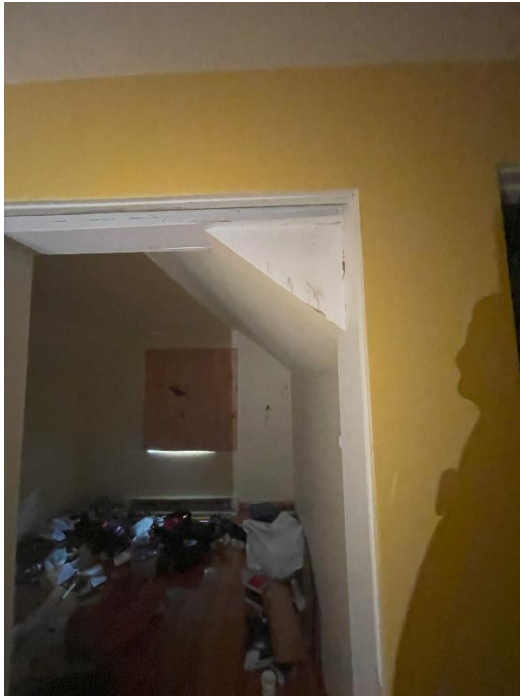
*Exemples des portes des chambres à coucher partiellement bloquées*

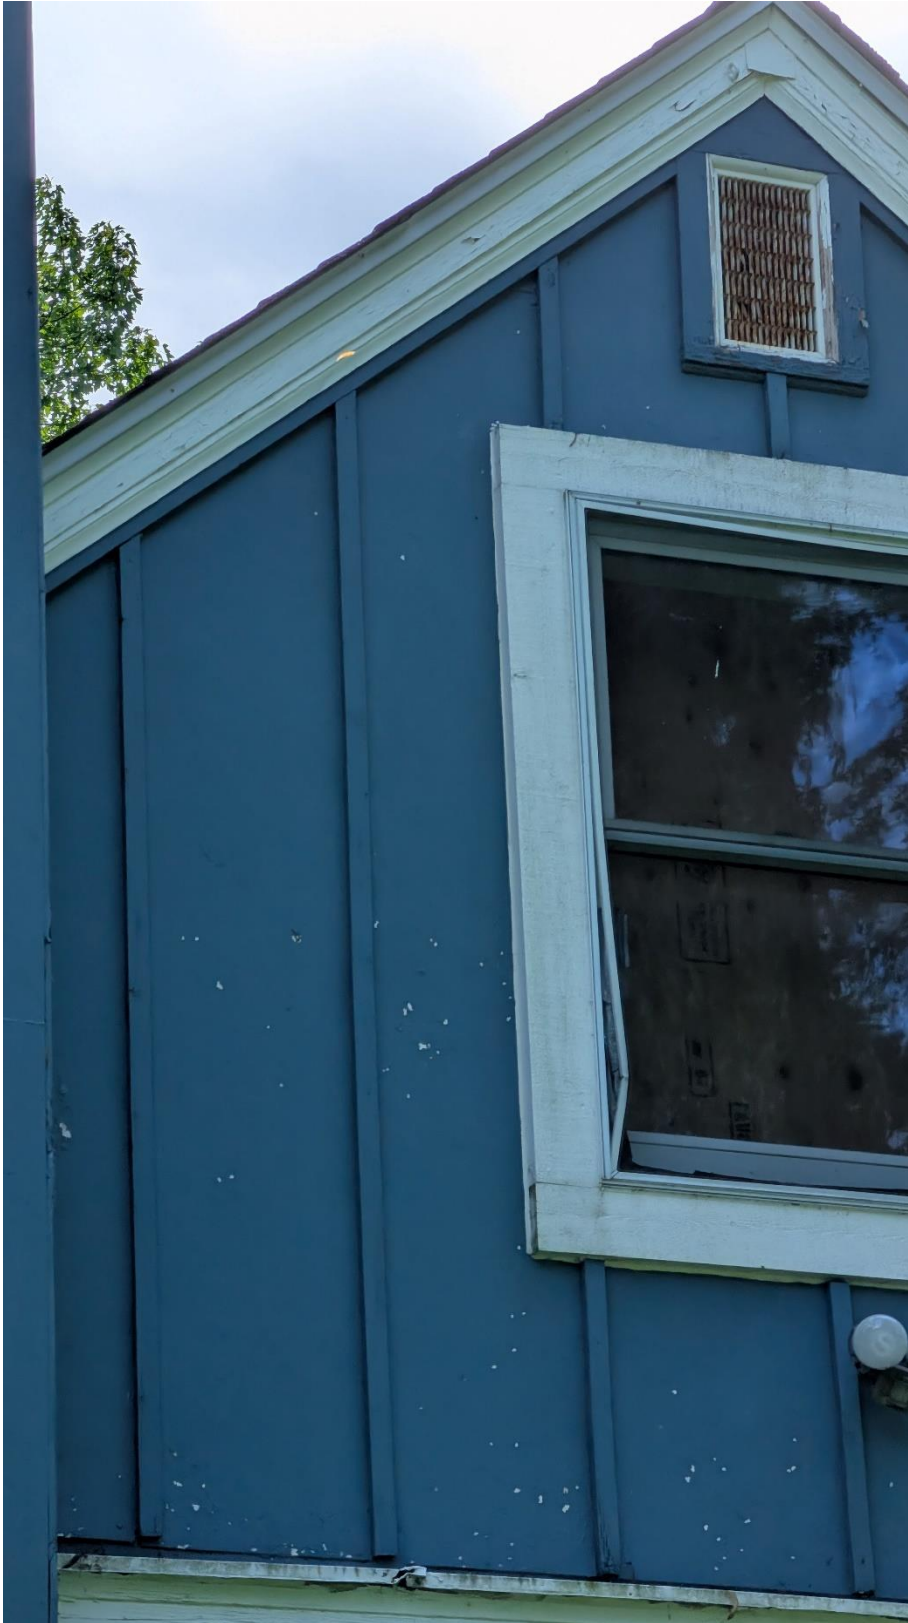
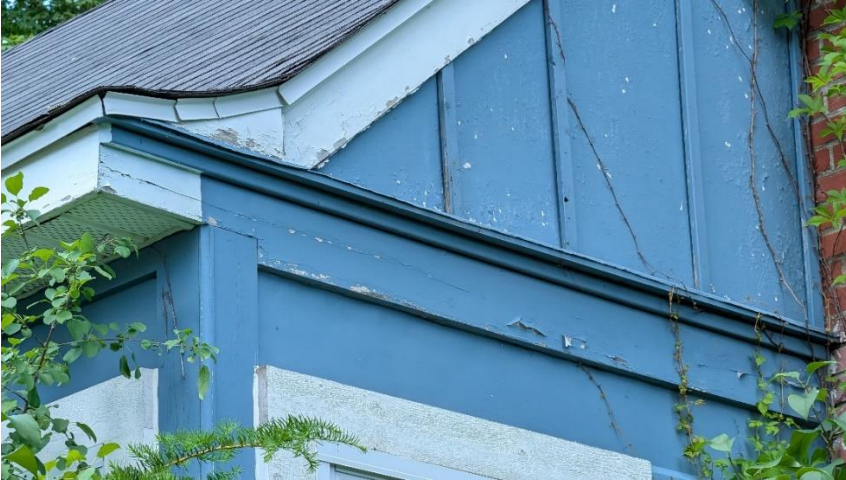
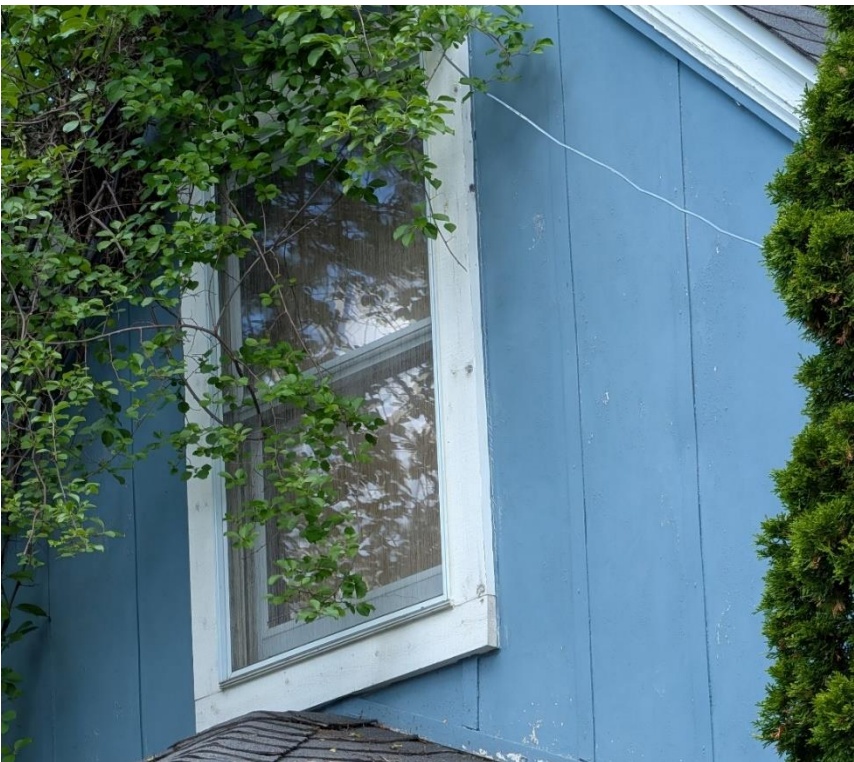
***Exemples de manque des joints de scellement***

***Il faut remplacer tous les solins en métal existants par des nouveaux solins peints ou galvanisés de même style et dimensions.***

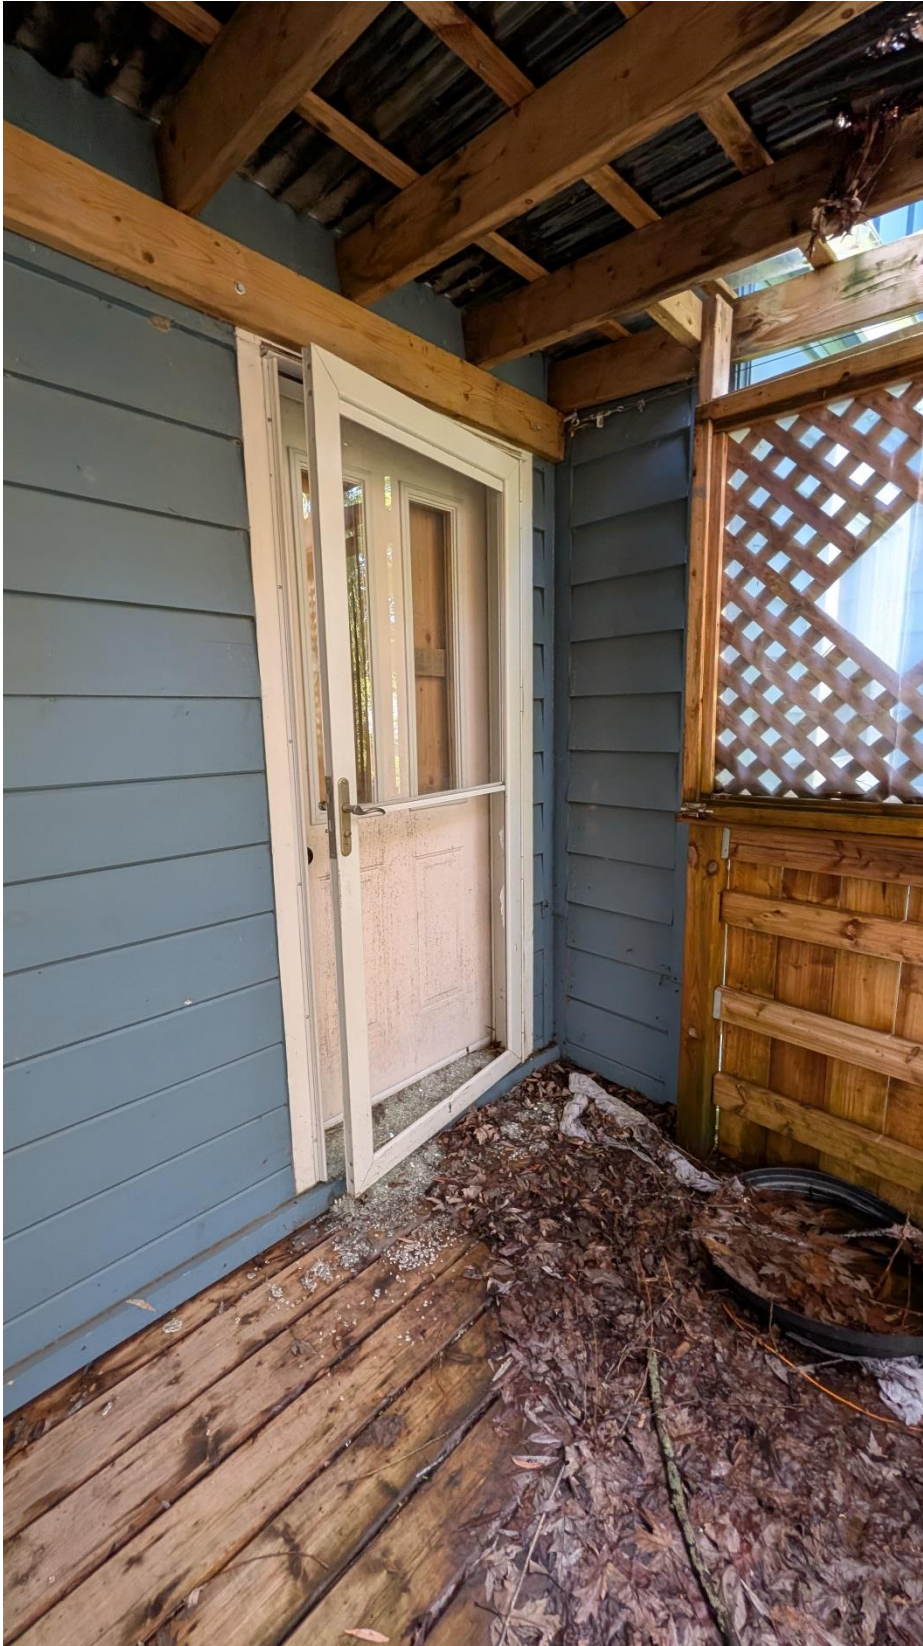
Il existe une terrasse arrière couverte et entourée des panneaux de bois ajourés. L'ensemble de éléments de cette terrasse est présentement en mauvaise état. Le toit de la terrasse est brisé à cause de l'âge de la maison et le manque de l'entretien ainsi que **par les itinérants** aux cours des deux dernières années 2024 & 2025 (Rapport de police à fournir au besoin)  
 Les bois, et tous les éléments de la terrasse sont humides et des tâches d'eau sont visibles sur plusieurs planches.  
 Les panneaux des murs sont déplacés et certains panneaux manquent aussi. La

***Il faut agrandir le perron pour avoir un palier de 900mm (36") min et remplacer les marches et le passage vers l'allée de stationnement par des nouvelles marches et plateforme. Il faut prévoir des membranes et joints de scellement pour éviter l'infiltration d'eau***

***La terrasse arrière est à refaire au complet à cause des éléments non conformes ainsi que les dommages *causés par les itinérants.****

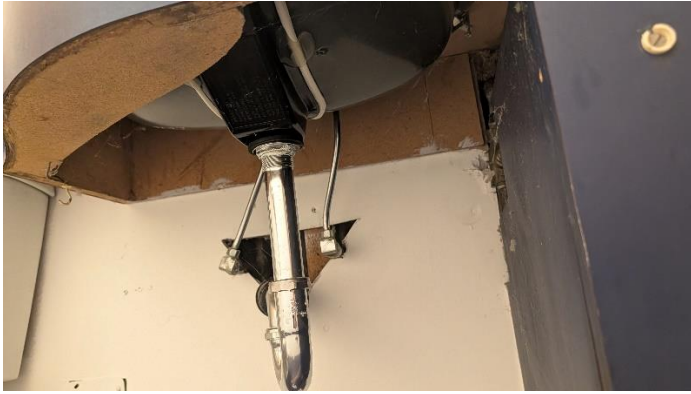
La plupart des appareils sanitaires ont été endommagés par les itinérants. De plus ces appareils ne respectent pas les exigences des normes CSA et UPC en vigueur en ce qui concerne la consommation d'eau.
