## RAPPORT D'ÉVALUATION

101, avenue de Dieppe  
Pointe-Claire (Québec)

Objet	Rapport d’évaluation aux fins de démolition portant sur le coût de remplacement à neuf et déprécié ainsi que sur l’estimation des coûts potentiels de rénovation de l’immeuble
Adresse	101, avenue de Dieppe, Pointe-Claire (Québec)
N/dossier	685735E

La propriété à l’étude est une maison détachée d’un étage plus garage, reposant sur un sous-sol complet sur fondation en béton coulé, construite en 1946, d’après les informations inscrites au rôle d’évaluation municipale (2026-2027-2028) de la Ville de Montréal. Le bâtiment est de qualité économique. La superficie habitable est de 1 216 pieds carrés plus garage de 355 pieds carrés. La maison est érigée sur un terrain de forme rectangulaire, de 9 907 pieds carrés. En suivi de la visite et de l’inspection, nous sommes d’avis que quelques composantes sont en fin de vie utile et des déficiences ont été observées et devront être corrigées.

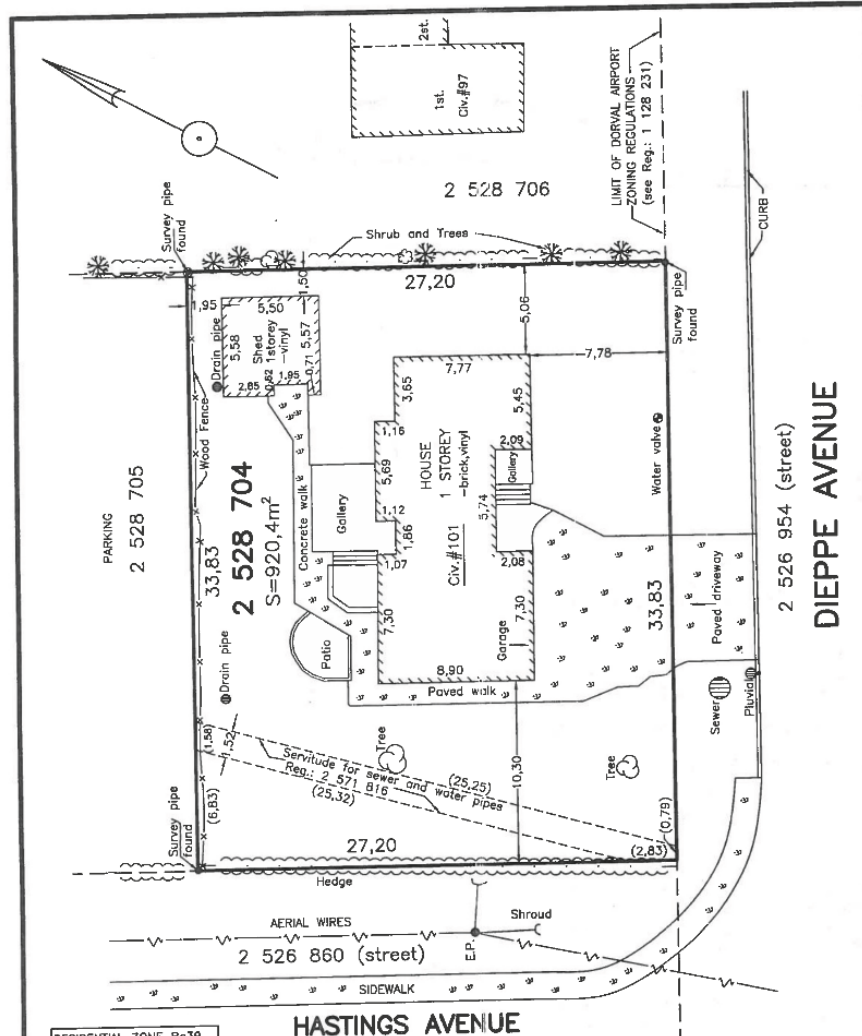
# Certificat de localisation

RESIDENTIAL ZONE R<sub>39</sub>  
ZONING BY-LAW PC-2775

NOTE: ANY REPRODUCTION IS NOT AUTHORIZED BY VIRTUE OF THE CLAUSES OF THE LAW ON COPYRIGHT (R.S.C., C-30, S1)  
NOTE: THE MEASURES TO THE LIMITS OF THE IMMOVABLE PROPERTY WERE TAKEN FROM THE OUTSIDE COVER OF THE BUILDING
