## RAPPORT D'ÉVALUATION

38-38A, avenue Saint-Joachim  
Pointe-Claire (Québec)

| Objet | Rapport d'évaluation aux fins de démolition portant sur le coût de remplacement à neuf et déprécié ainsi que sur l'estimation des coûts potentiels de rénovation de l'immeuble |

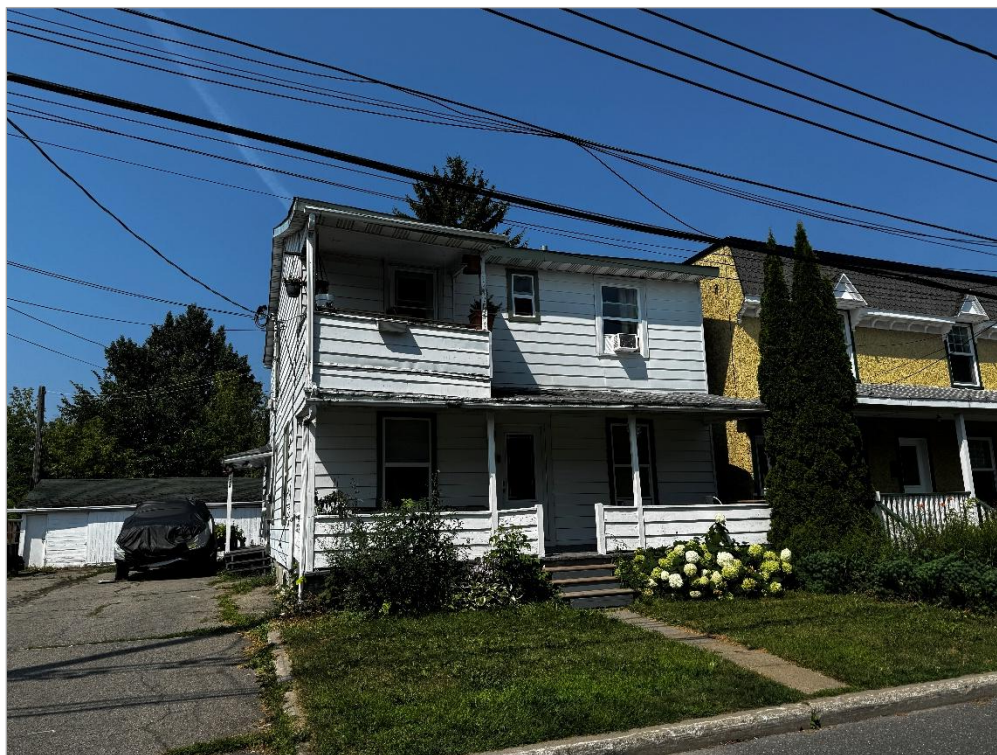
**Vue avant du bâtiment**

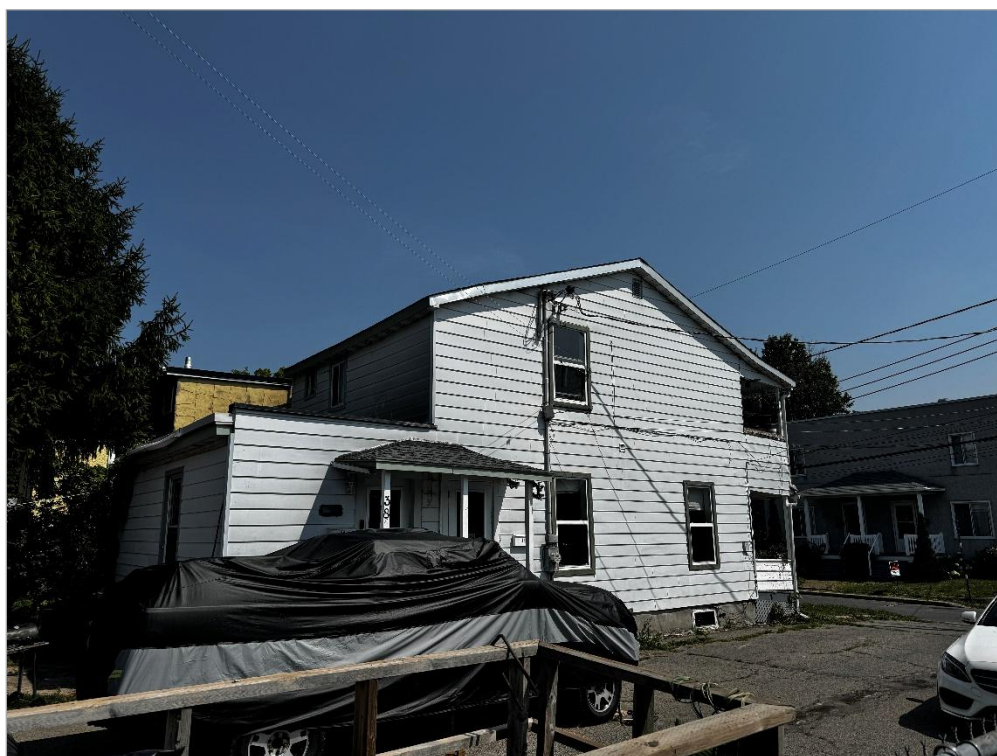
**Vue latérale gauche du bâtiment**

Nous avons remarqué que le crépi était très inégal ainsi que la fondation sur le mur latéral gauche. Des fissures sont également présentes.

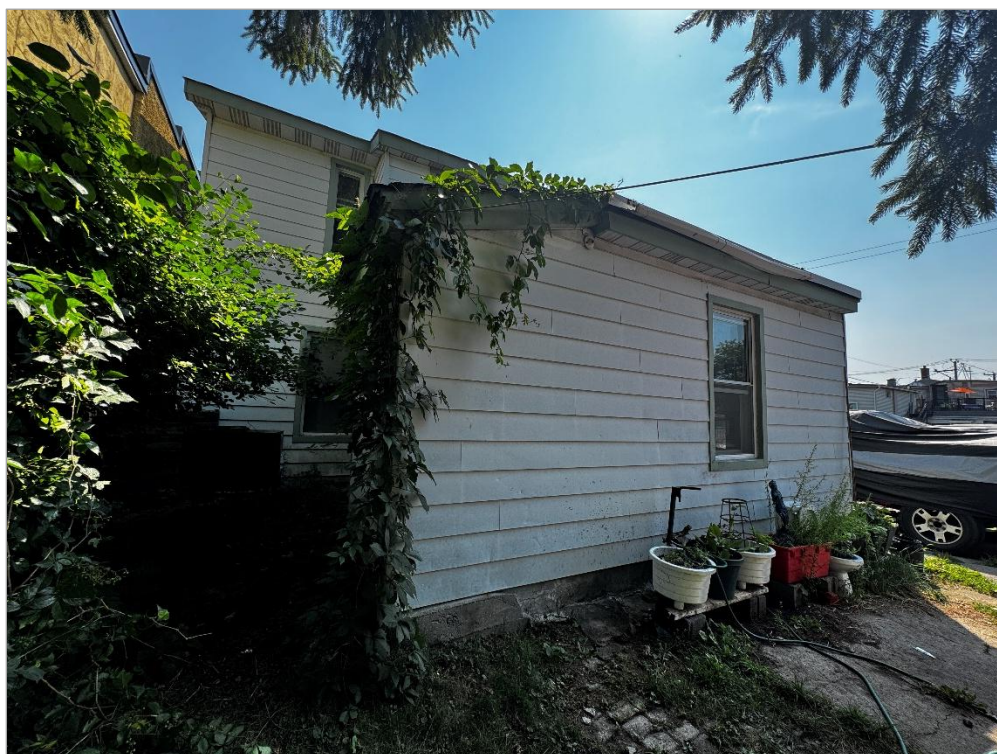
**Vue arrière du bâtiment**

| TOITURE | <p>Les couvertures des petites extensions arrière sont très âgées. Prévoir une réfection à court terme pour assurer l'étanchéité et éviter les infiltrations d'eau dommageables.</p> |

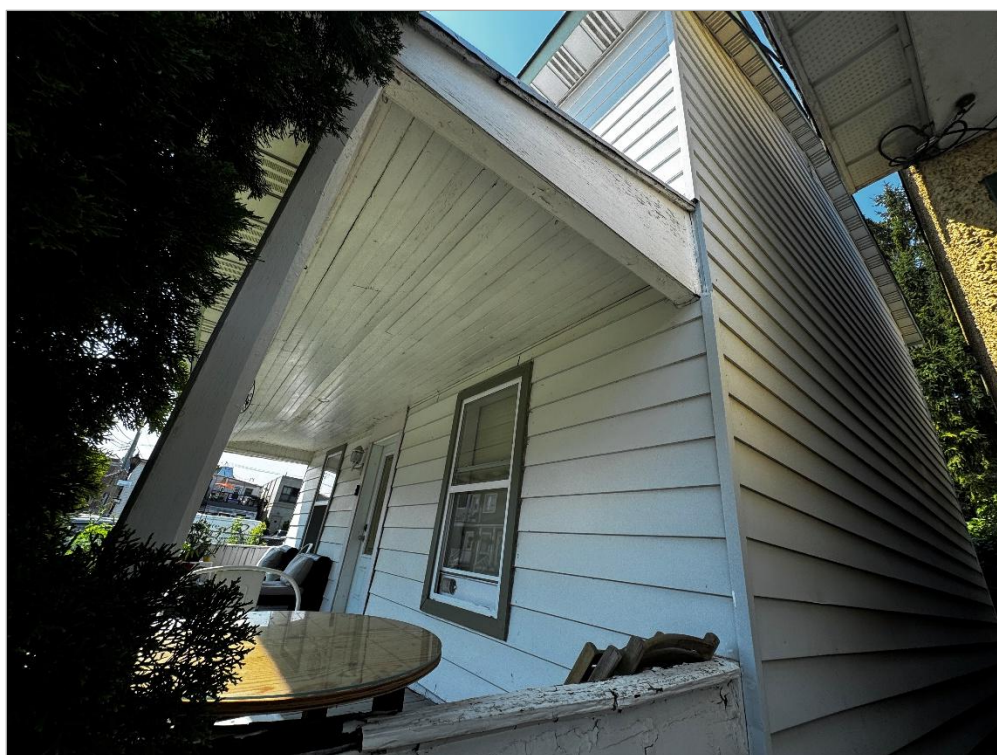
**Vue latérale droite du bâtiment**

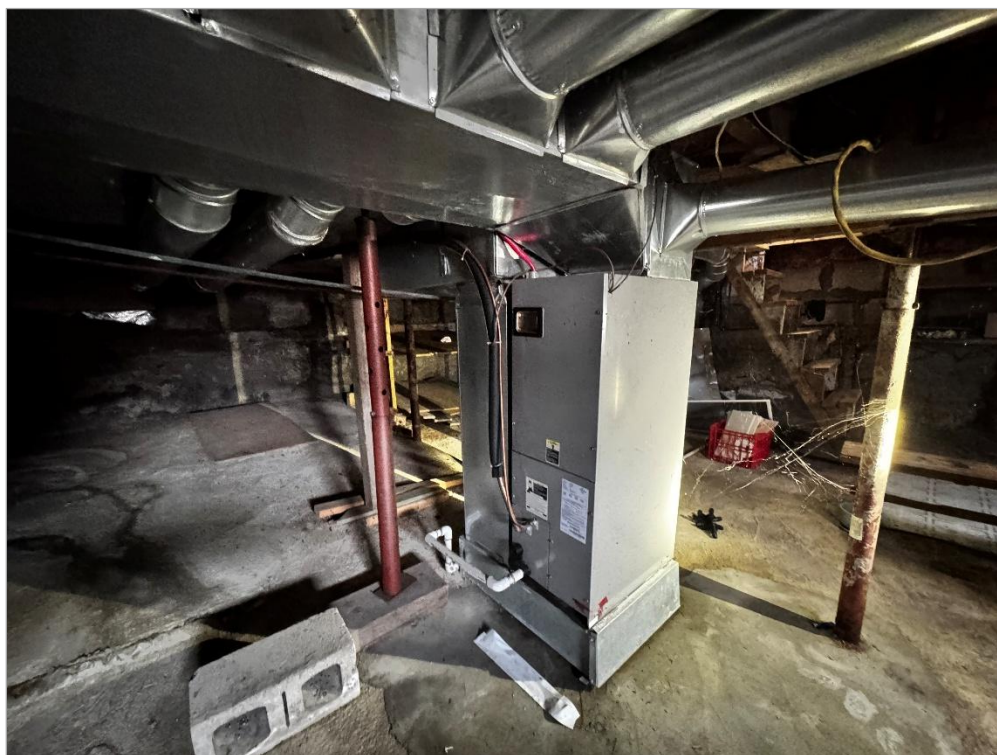
Sous-sol de service (accessible par le logement 38, Saint-Joachim)

De nombreuses sections de murs de fondation subissent des infiltrations d'eau. Suivre les recommandations sur l'imperméabilisation des murs de fondation et sur la pose d'un drain français.

La dalle de propreté subit des infiltrations d'eau comme certains murs de fondation. Suivre les recommandations sur l'imperméabilisation des murs de fondation et la pose d'un drain français.

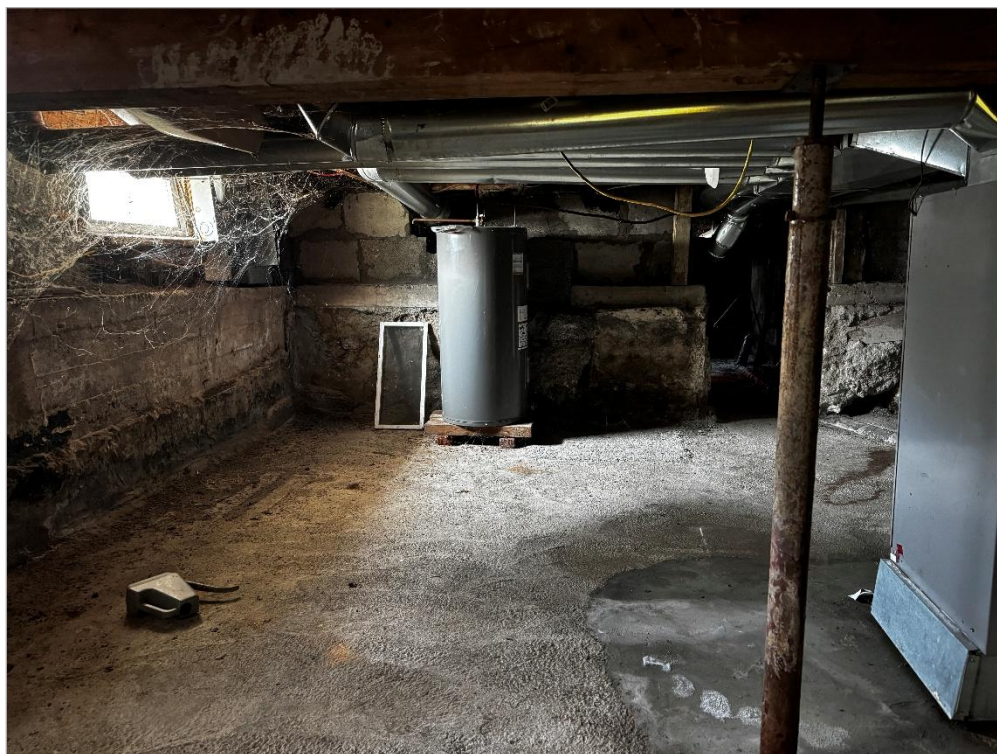
**Sous-sol de service (accessible par le logement 38, Saint-Joachim)**

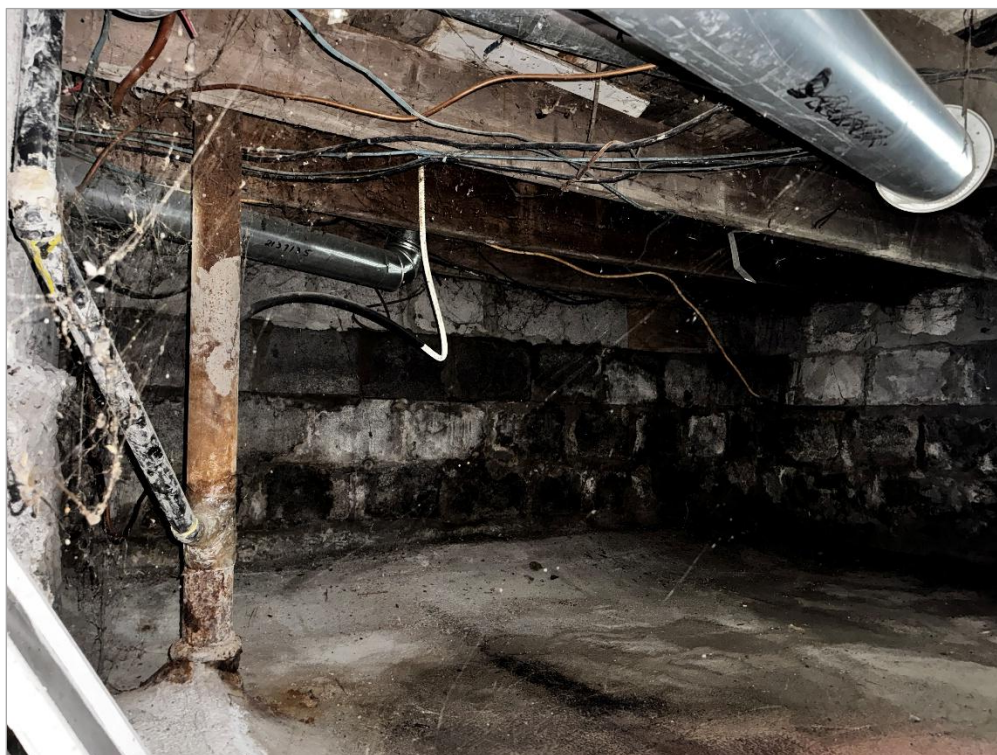
**Sous-sol de service (accessible par le logement 38, Saint-Joachim)**

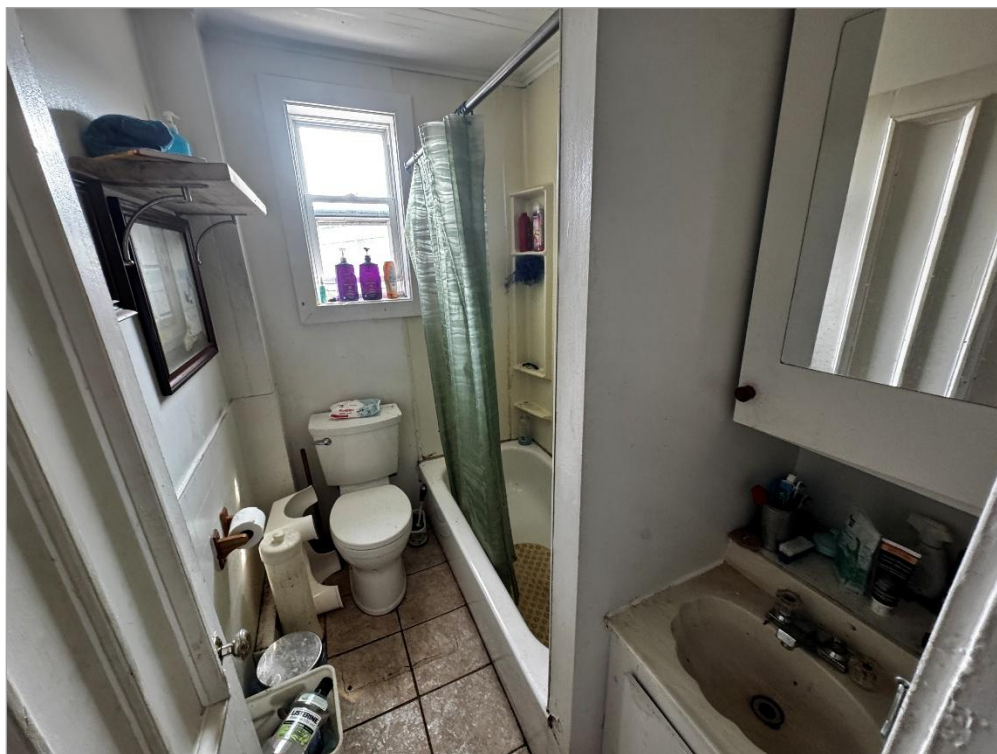
**Salle de bain au 2<sup>e</sup> étage (logement 38A, Saint-Joachim)**

| PLOMBERIE | <p>Nous avons remarqué que l'évacuation était difficile dans la toilette du logement de l'étage. Débloquez la conduite d'évacuation.</p> <p>Le lavabo de la salle de bain de l'étage est fissuré. Remplacez le lavabo rapidement.</p> <p>Nous avons remarqué qu'une partie du collecteur d'égout en acier était largement rouillée. Prévoir le remplacement de la section âgée pour éviter les fuites dommageables et pour assurer la salubrité.</p> <p>Lors de l'inspection du vide sanitaire, nous avons remarqué la présence d'une ouverture carrée dans la dalle de béton du vide sanitaire. Réorientez les eaux de condensat vers une conduite d'évacuation.</p> <p>Nous avons remarqué qu'il n'y avait pas de siphon sur le renvoi de la machine à laver au rez-de-chaussée. Faites installer un siphon.</p> |
